Mémorandum – Service Géosciences

Lieu : Site de Goro

Référence : GEOS_RM_2025_Janvier

Objet : KO2 : Suivi de l'auscultation - Rapport Mensuel - Janvier 2025

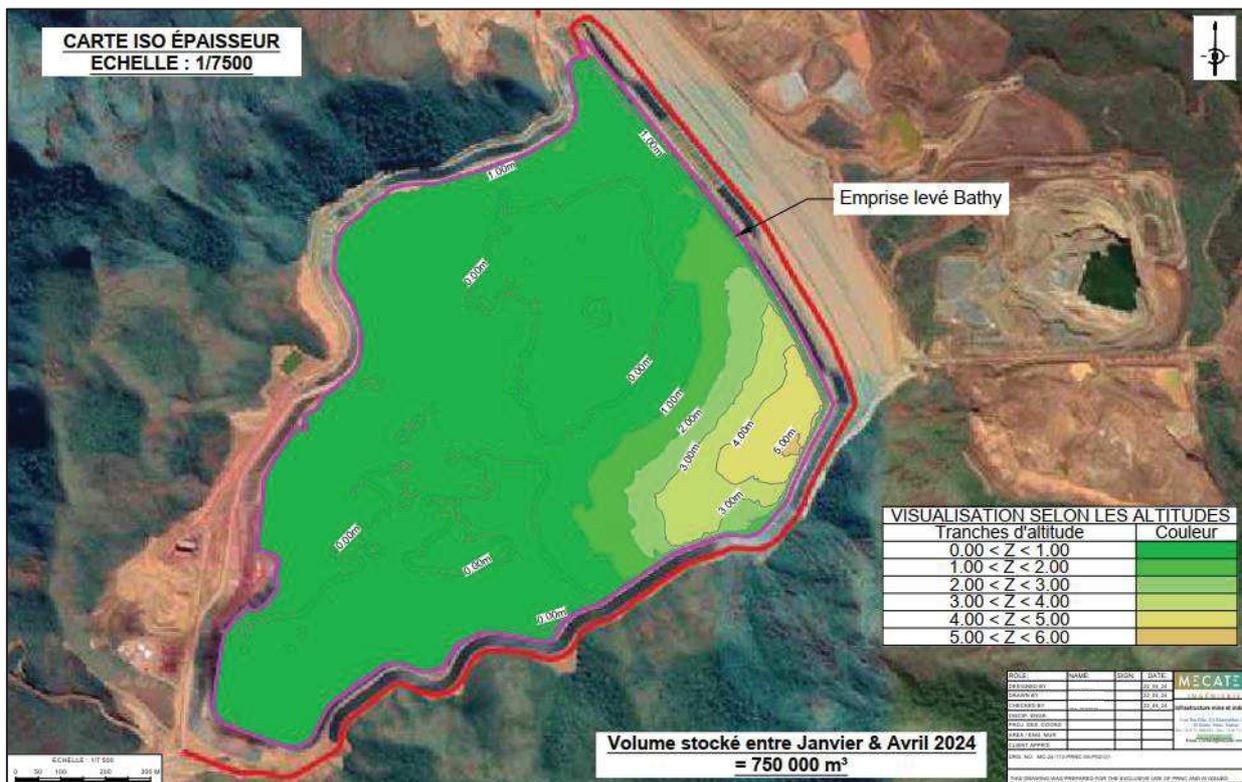
Figure 1 : Plan de déposition des résidus entre le janvier et avril 2024 – Carte d'iso-épaisseur de résidus déposés pendant cette période

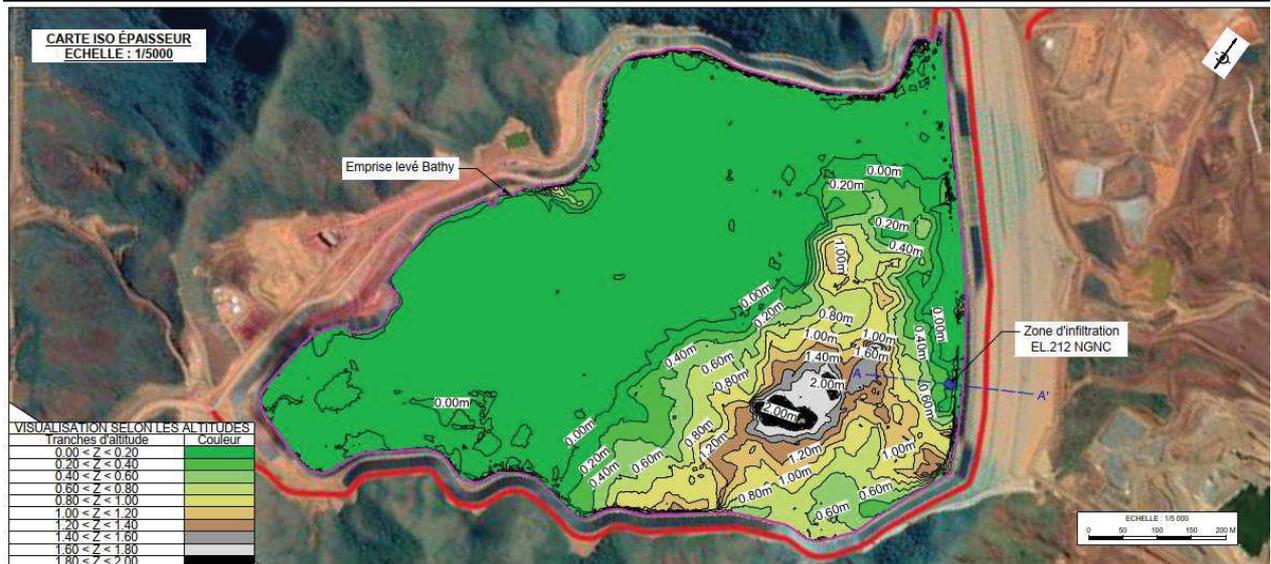
Figure 2 : Plan de déposition des résidus entre le 4 avril et le 13 mai 2024 – Carte d'iso-épaisseur de résidus déposé pendant cette période

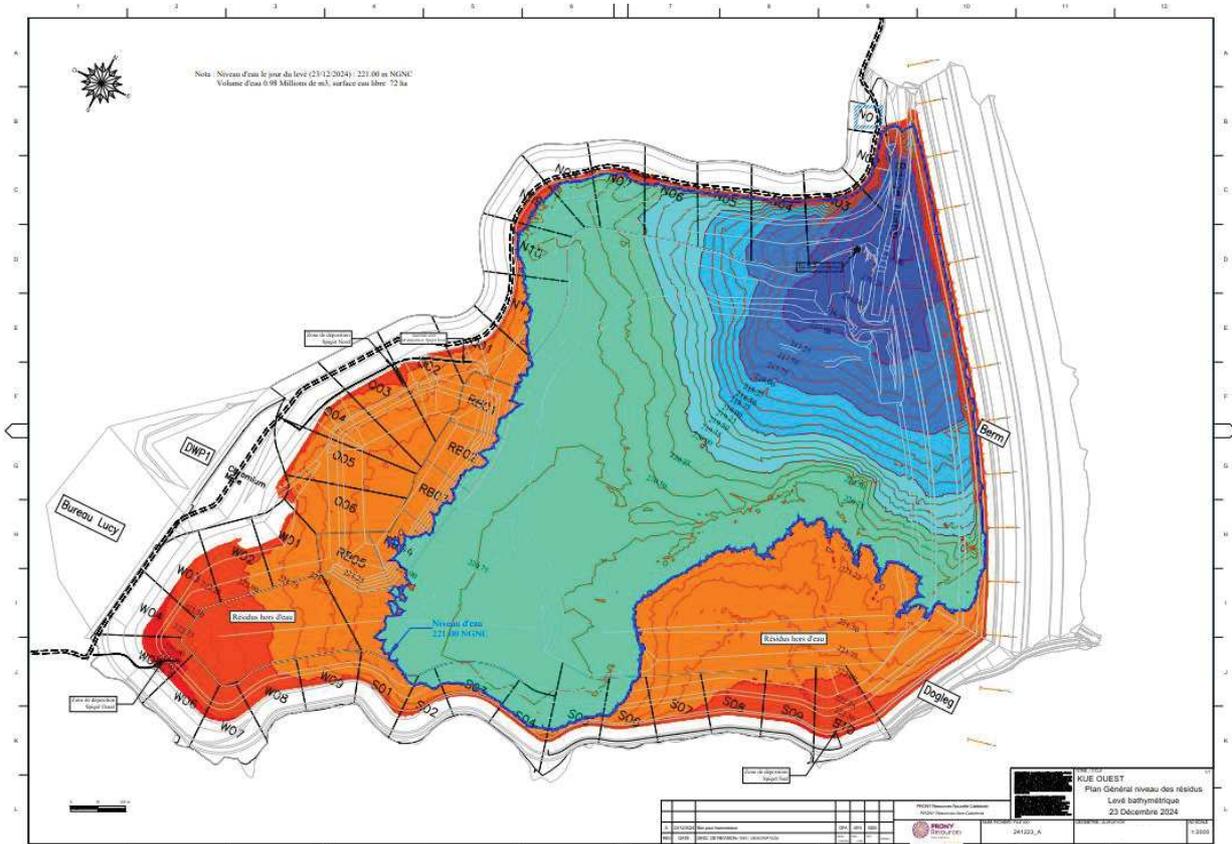
Le dernier levé bathymétrique a été réalisé le 23 décembre 2024. Ce levé montre que le plan d'eau contre la digue sud varie de 0 à 3 m. La zone « dog leg » est complètement hors d'eau. Cf. Figure 3.

Figure 3 : Plage de déposition selon le levé bathymétrique du 23 décembre 2024

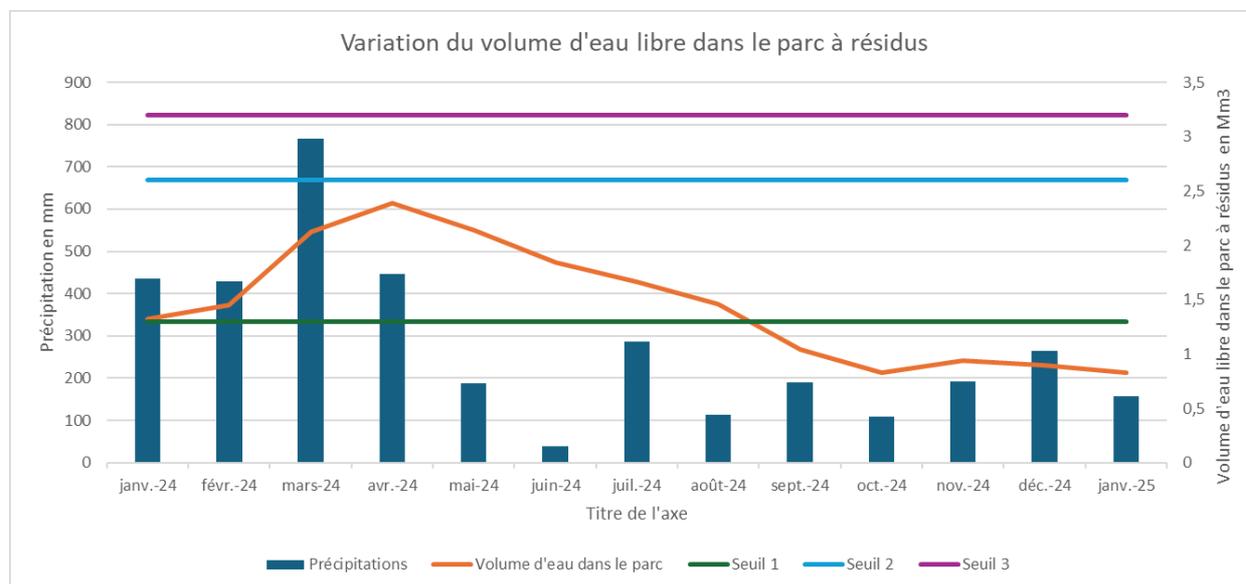
La figure suivante permet de comparer le volume d'eau dans le parc à résidus KO2 avec les valeurs seuils du TARP.

Figure 4 : Variation du volume d'eau par rapport aux valeurs seuils du TARP

⇒ Le volume de surnageant évalué en janvier 2025 est en dessous du seuil 1 fixé à 1.3 Mm³.

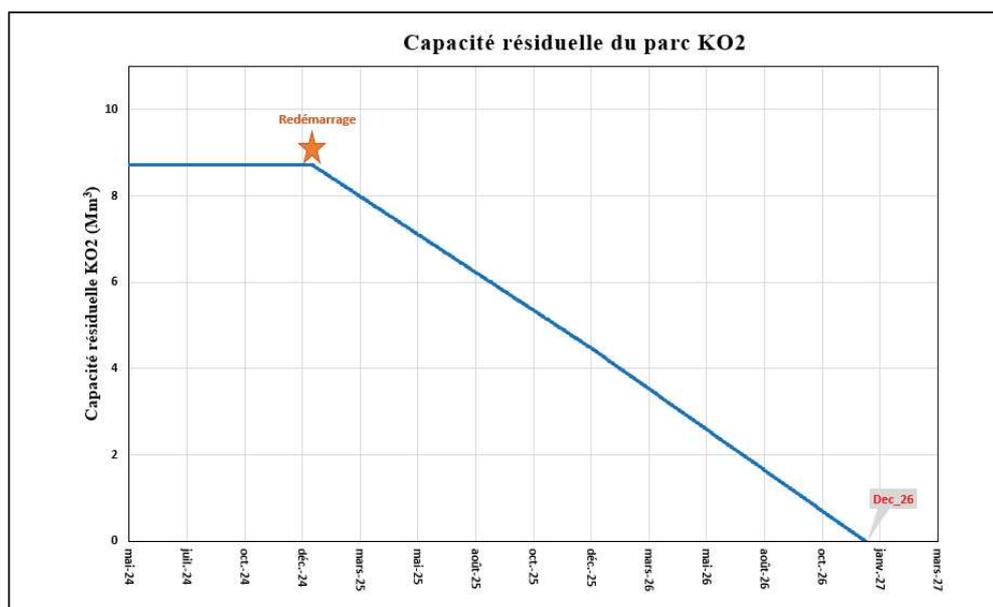
En prenant en considération les hypothèses ci-dessous ainsi que la capacité résiduelle actuelle du KO2, la durée de vie de KO2 est estimée à **2 ans**. Cf. Figure 5. La durée de vie du parc à résidus KO2 peut être modifiée en fonction des hypothèses considérées.

Figure 5 : Graphique - capacité résiduelle dans KO2 hors projet Lucy

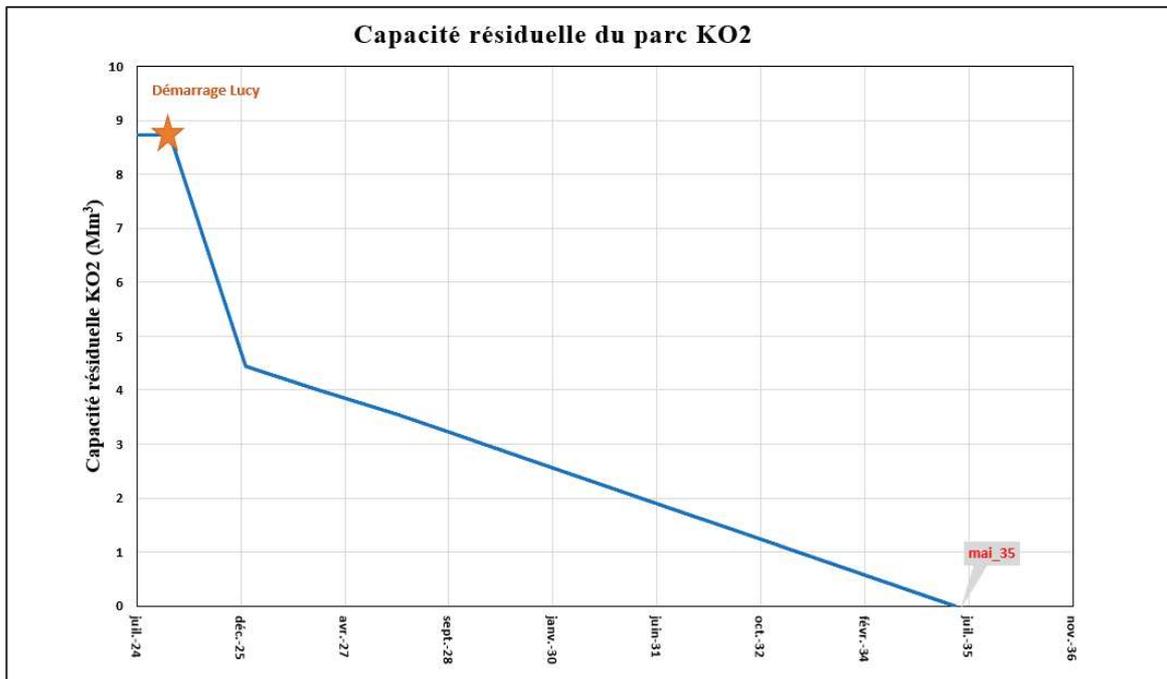
En prenant en considération les hypothèses présentées ci-dessus ainsi qu'un démarrage de stockage de résidus asséchés à partir de janvier 2026, le parc à résidus KO2 atteindra sa capacité de stockage maximale en juin 2035. Cf. Figure 6. **La durée de vie du parc à résidus KO2 peut être modifiée en fonction des hypothèses considérées.**

Figure 6 : Graphique - capacité résiduelle dans KO2 avec projet Lucy

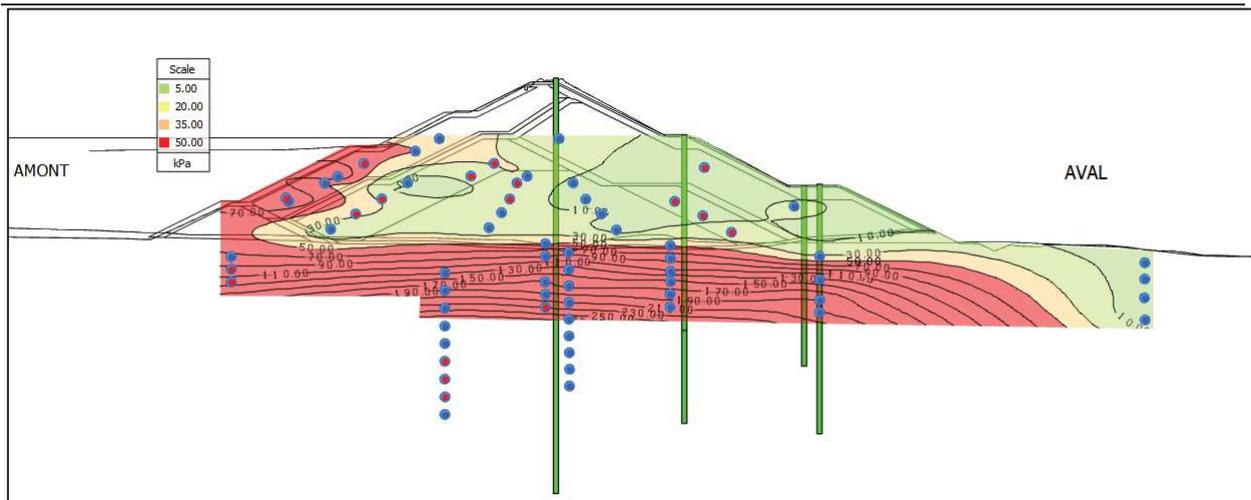
Figure 7 : Isoligne de pression interstitielle en kPa – Chainage 500 en date du 31/01/2025

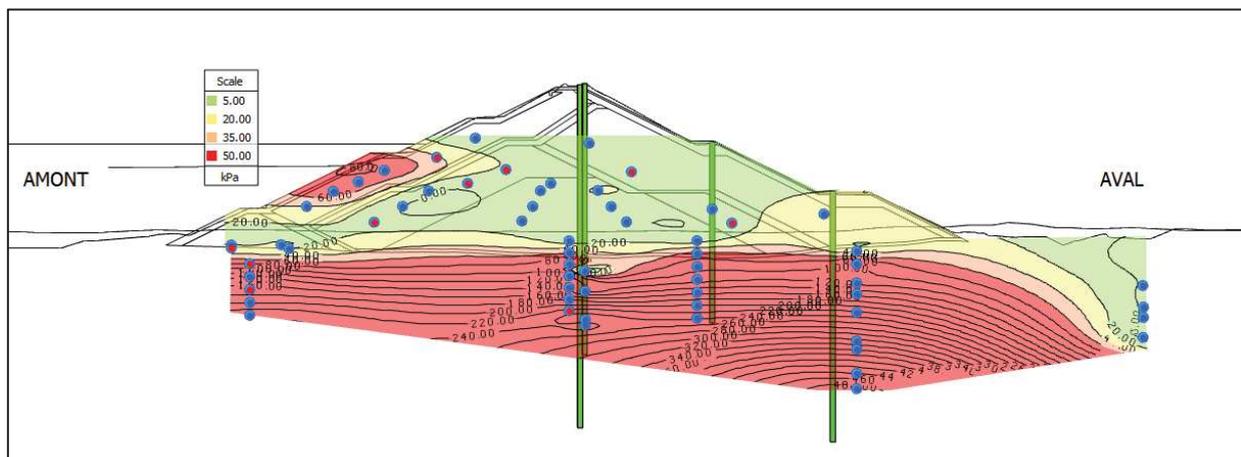
Figure 8 : Isoligne de pression interstitielle en kPa – Chainage 700 en date du 31/01/2025

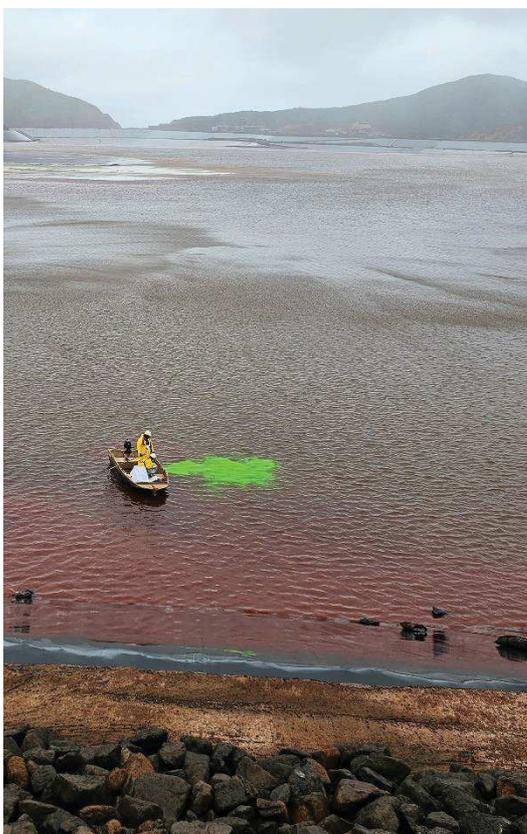
10 Kg de fluorescéine (préalablement diluée) ont été déversés au fond de la colonne d'eau, au-dessus du point d'infiltration (Cf. Figure 9) . Cette zone est maintenant recouverte par une couche de résidu humide de l'ordre de 6 m d'épaisseur. La hauteur de la colonne d'eau au droit de la zone d'injection était inférieure à 0.6 m.

Figure 9 : Déversement de la fluorescéine

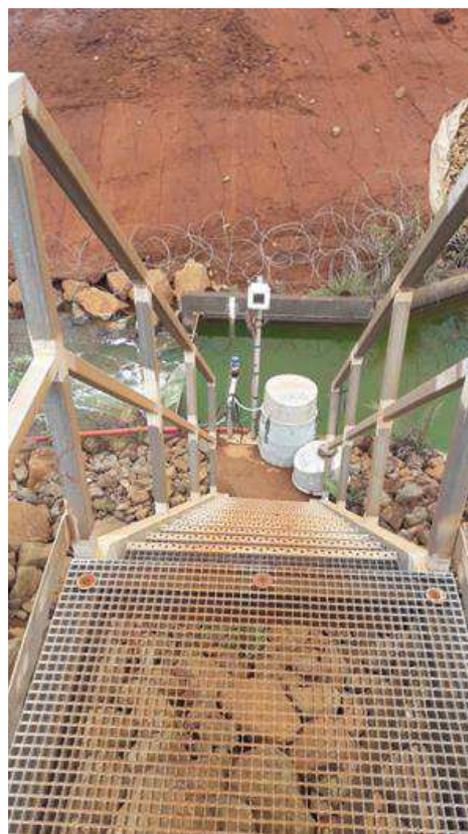
Un préleveur automatique a été installé sur le drain 4R8, en amont immédiat du seuil de mesure du débit (Cf. Figure 10). La fréquence de prélèvement est de 1 heure.

Figure 10 : Préleveur automatique installé sur le drain 4R8

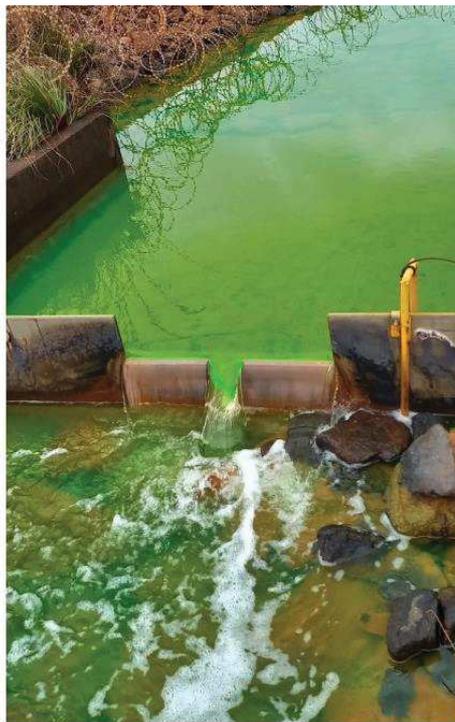
Sur cette base, le temps de transfert du traceur au travers de la couche de résidu déposée au-dessus de la zone principale d'infiltration serait de l'ordre de 10 heures (soit le temps de transfert mesuré auquel on retranche le temps de référence).

En se plaçant dans l'hypothèse où les écoulements au travers de la couche de résidu humide posée sur la zone d'infiltration respectent la loi de Darcy, la perméabilité équivalente théorique de cette couche serait de l'ordre de 10^{-5} à 10^{-4} m/s.

Cette perméabilité équivalente est de 1000 à 10000 fois plus forte que la perméabilité du résidu humide (de l'ordre de 10^{-8} m/s).

Figure 11 : Traceur observé au niveau du drain 4R8

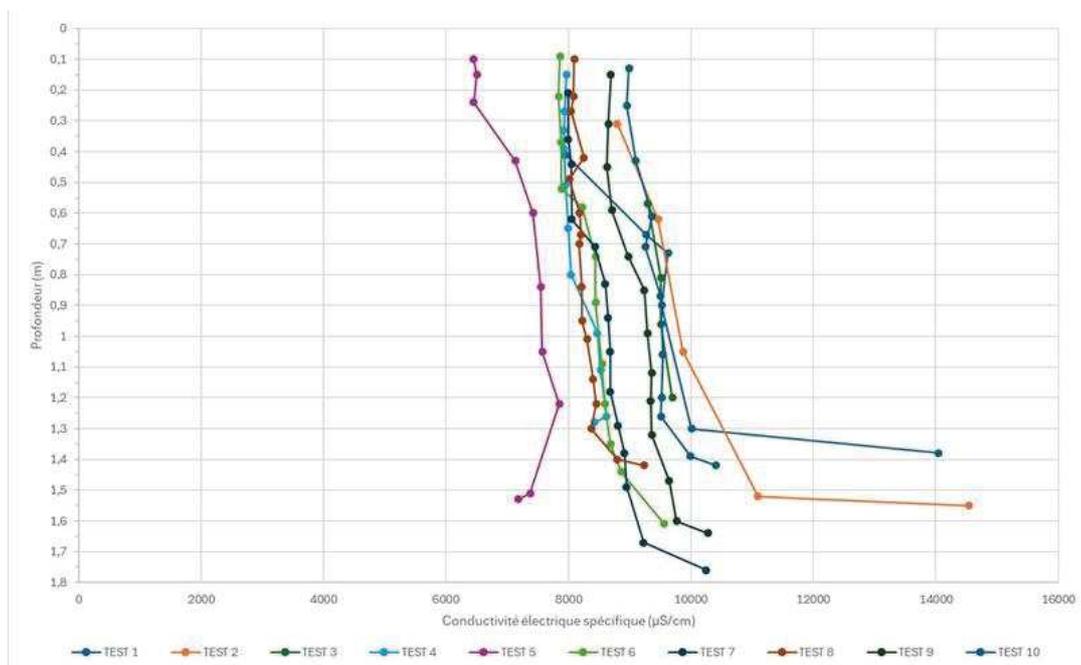
Des profils de conductivité électrique du surnageant ont été réalisés le 18/12/2024. Les résultats sont présentés dans la figure suivante.

Figure 12 : Profils de conductivité électrique du surnageant réalisés le 18/12/2024

Les résultats ont montré que la conductivité au fond de la colonne d'eau varie de 9000 à 12000 $\mu\text{S}/\text{cm}$.

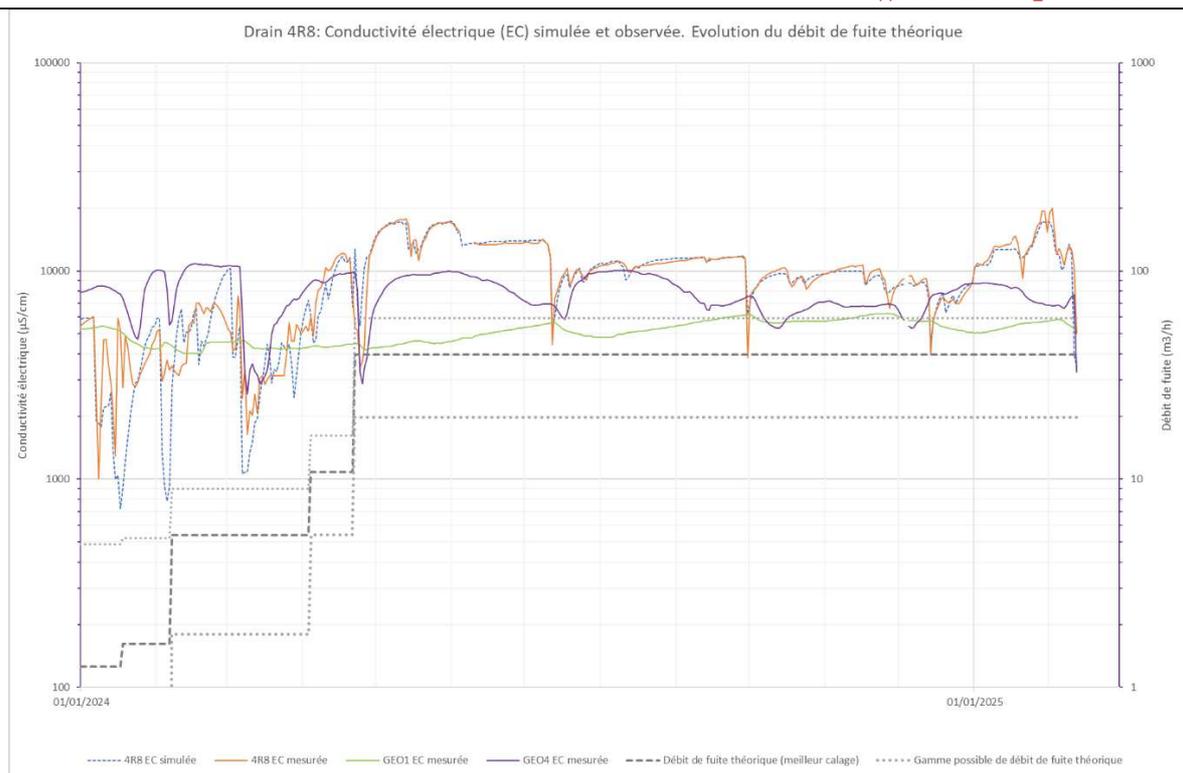
Un outil a été développé par [redacted] expert hydrogéologue afin d'évaluer un débit d'infiltration potentiel au niveau du 4R8. Cet outil combine un modèle Pluie-Débit (GARDENIA du BRGM) et un modèle de dilution pour simuler, au pas de temps journalier la conductivité électrique du drain 4R8.

Le modèle actualisé montre que le débit de fuite est de l'ordre de 40 m^3/h . Ce débit est stable depuis le mois d'avril 2024. Les résultats du modèle actualisé sont présentés dans la figure suivante.

Figure 13 : Drain 4R8 : Conductivité électrique (EC) simulée et observée. Evolution du débit de fuite théorique
