### COMPTE RENDU D'INSPECTION CCCE

<b>SITE</b>	Déchetterie municipal
<b>Commune</b>	Yaté
<b>Lieu</b>	Waho
<b>Date de la visite</b>	27 mai 2025 à 8h00
<b>Agent CCCE</b>	Maeva Saicatre (coordinatrice)
<b>Accompagné de</b>	Adrien Koroma, Petit-chef, tribu de Waho

**Contexte** : pour donner suite à l'observation de poissons morts sur le littoral de Waho le lundi 26 mai 2025, au lieu-dit « Wepeu », le CCCE a procédé à une inspection visuelle de la déchetterie, se situant en amont de la zone d'observation des poissons morts.

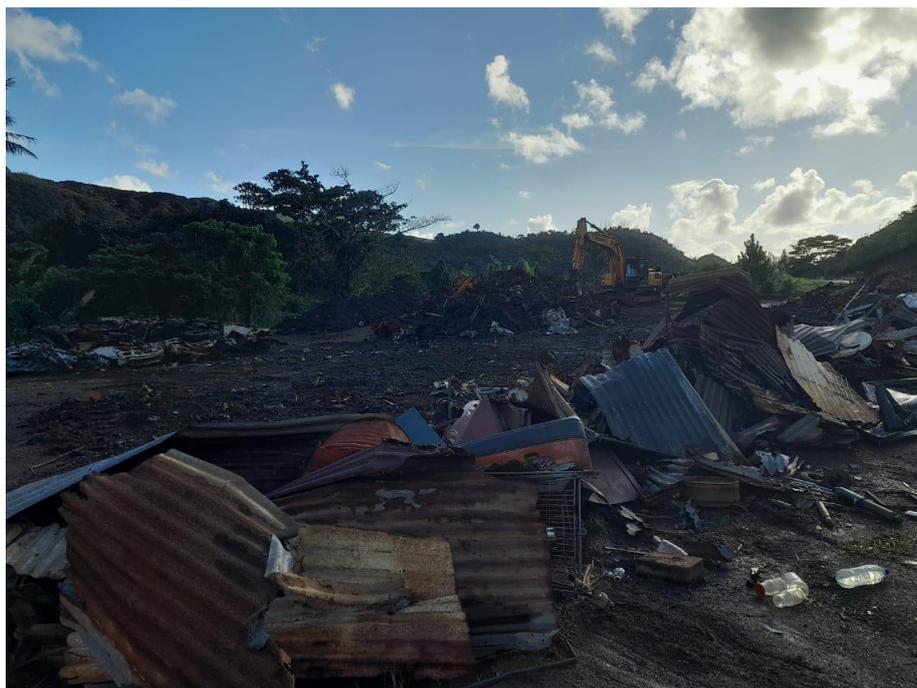
**Photo 1** : vu d'ensemble du chantier de démolition de carcasses de voiture, s'étendant sur environ 50 mètres de longueur et 30 mètres de largeur. Ce chantier est situé en contrebas des bennes à ordures. Le tri des éléments métalliques se fait par une pelle mécanique. Le site de démolition est délimité par un merlon de terre d'environ 1 mètre de hauteur.

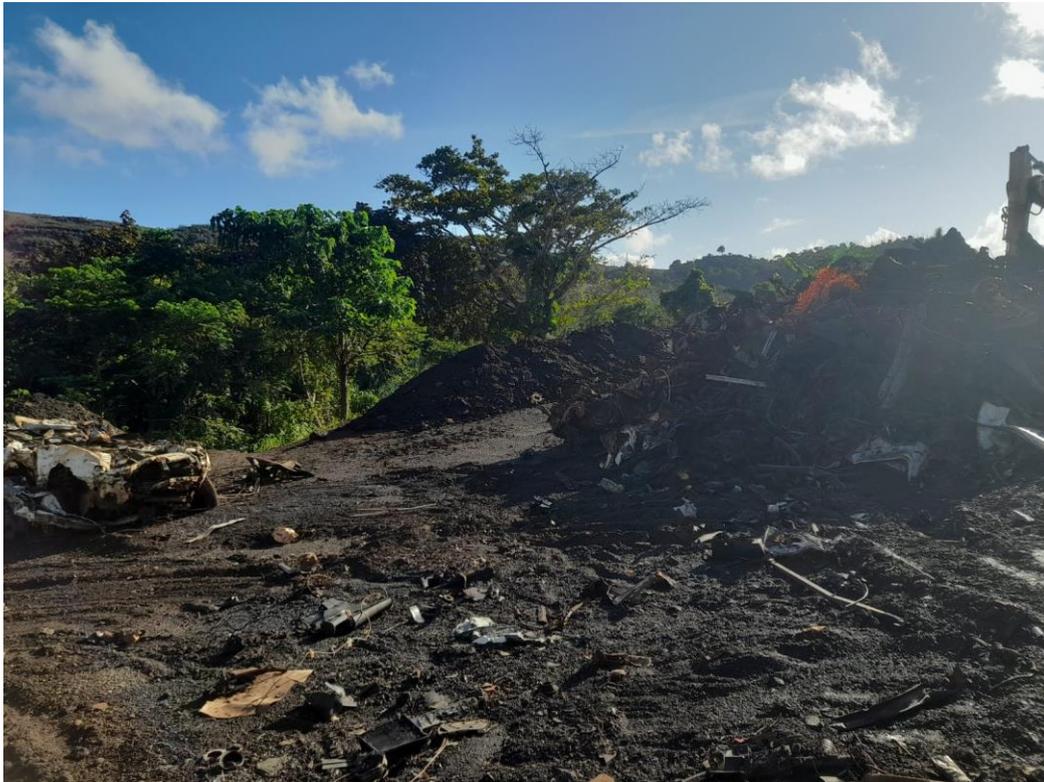
**Photo 2** : Sur le côté orienté vers la rivière de la « fosse Yaté », le merlon de terre est entrouvert sur environ 2 mètres, permettant un écoulement préférentiel des eaux de ruissellement de la zone de chantier vers le milieu naturel. Sur la zone de chantier, le sol est souillé par les hydrocarbures mais on peut y observer des quantités de résidus métalliques carbonés provenant des carcasses de voitures incendiées. *Question à poser : Quand est-il de la gestion des batteries possiblement présentes dans les véhicules ?*

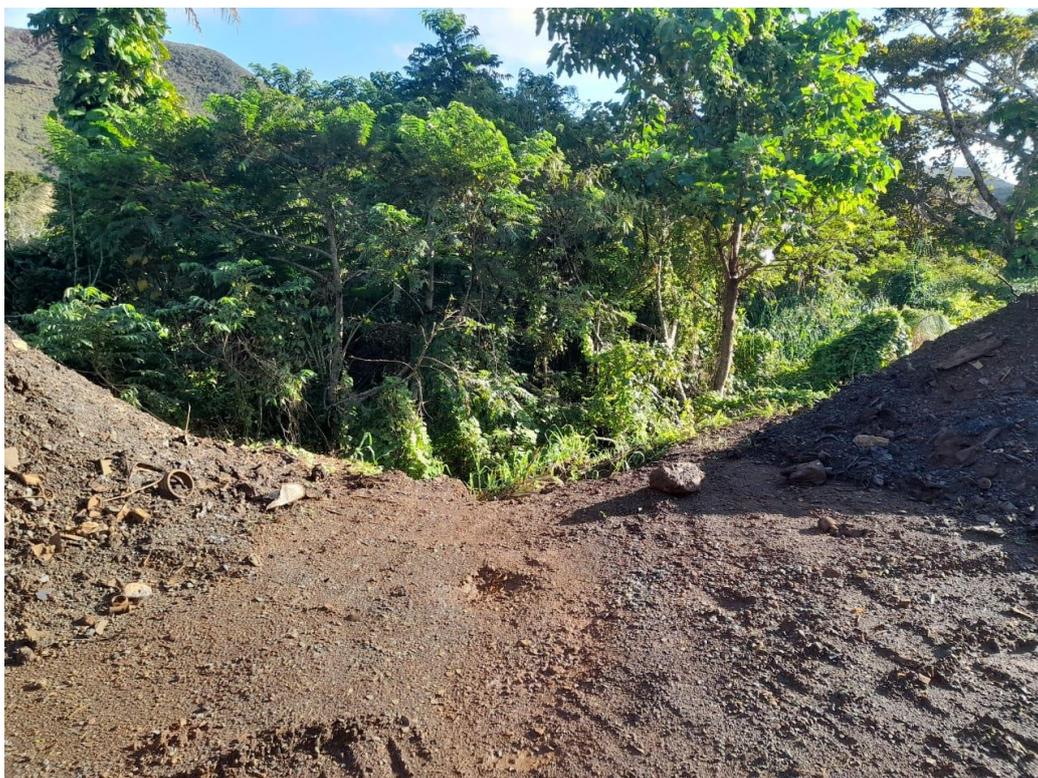
**Photo 3** : ouverture dans le merlon permettant la circulation des eaux vers le milieu naturel, et plus spécifiquement vers la rivière de la « fosse Yaté ». Les traces d'hydrocarbures au sol confirment un cheminement de l'eau vers le milieu naturel. *Prévoir urgemment des travaux de gestion des eaux*

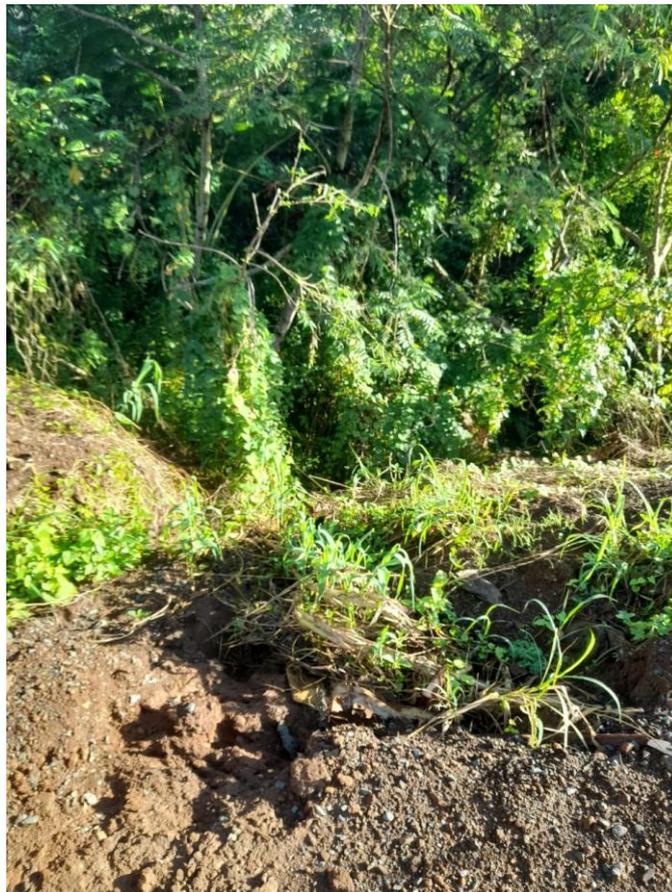
**Photo 4** : Drain préférentiel d'écoulement des eaux de ruissellement de la plateforme de chantier entre le merlon de terre vers le milieu naturel et par conséquent vers la rivière en contre-bas. *Prévoir urgemment des travaux de gestion des eaux*

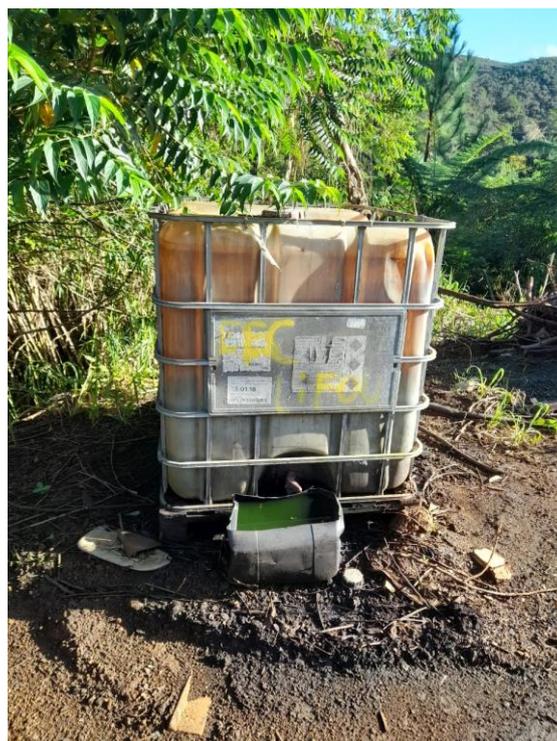
**Photo 5** : sur le chantier de démolition, présence d'un cubitainer mi rempli, dont le contenu est non spécifié avec à la base, un contenant rempli de liquides non déterminés, stockés à ciel ouvert. *Question à poser : quel est le liquide stocké ? Son utilisation ? Prévoir un abri et une rétention*
